Strömavbrottet på  
Karolinska Universitetssjukhuset,  
Huddinge den 7 april 2007

Observatörsstudier

Kamedo-rapport 93

Ett plötsligt och omfattande strömavbrott uppstod på Karolinska Universitetssjukhuset, Huddinge, på påskafton lördagen den 7 april 2007. Ett jordfel i en högspänningskabel mellan två ställverk slog ut 70 procent av sjukhusets elnät. Strömavbrottet varade knappt 1,5 timmar, men det tog betydligt längre tid innan verksamheterna kunde fungera normalt igen. Ingen person kom till skada, men Kamedo har valt att studera denna händelse då det finns många lärdomar att dra såväl från den tekniska sidan som från den kliniska verksamheten. Om strömavbrottet inträffat en vardag med full verksamhet, hade följderna kunnat bli mycket allvarliga.

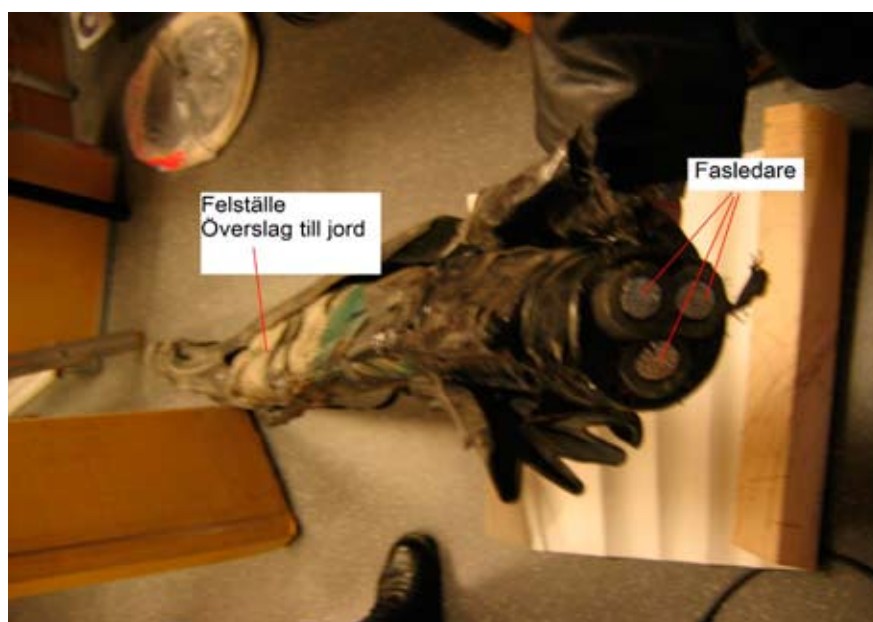
I isolermaterialet i en av de två parallella kablar i kabelförbandet som förbinder sjukhusets två mottagningsstationer med varandra hade ett litet jack oavsiktligt gjorts när teknikerna skarvade ihop de två kablarna. Skarven fanns 60–70 meter från den ena kabeländan. Under åren gröptes detta jack sakta ur så att isolationen till jord försämrades. Nu orsakade den försämrade isolationen en läckström från en av fasledarna i kabeln till den omgivande jordledarskärmen och det blev ett så kallat jordfel. Spänningen mellan fasledare och jord är 22 000 V. Se nedanstående foto av kabelskarven, Figur 2.

Figur 2. Foto av den bit av kabeln som teknikerna hade skarvat. Isoleringen är delvis borttagen.

Tekniker monterade ner högspänningskabeln med jordfelet och ersatte den med en ny under de närmaste dagarna efter händelsen. Kabeln togs i drift den 23 april.
