# Flyghaveriet vid Gottröra den 27 december 1991

KAMEDO 63

Efter start från Arlanda flygplats på morgonen den 27 december 1991 blev båda motorerna på en DC 9-81 funktionsodugliga och stannade efter det att klaris från flygplanets vingar sugits in i luftintagen och motorpumpningar uppstått. Flygplanet glidflög till ett fält nära Gottröra i Uppland, där det kraschlandade. Som genom ett under omkom inga människor.

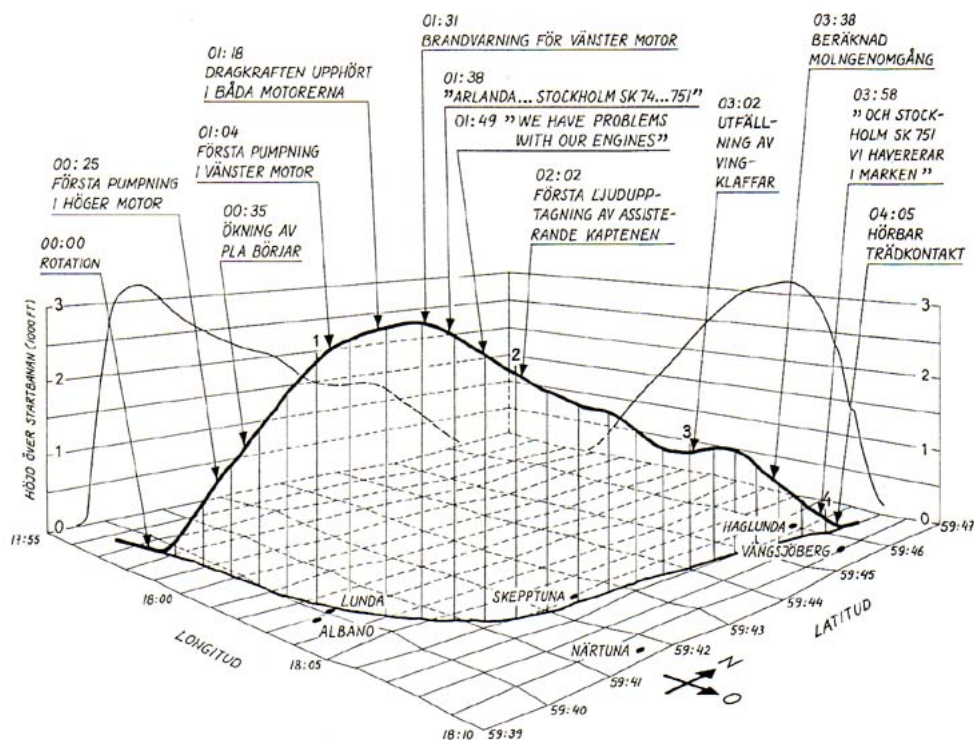
*Flygplanets flygbana (Från Statens haverikommissions rapport).*

Den högra motorn havererade 76 sekunder efter lättningen och den vänstra två sekunder senare. Planets indikerade fart var då 196 knop (363 km/tim) och flyghöjden 3 206 fot (977 m). Strax därefter nådde flygplanet sin högsta indikerade höjd 3318 fot (1011 m). Eftersom de två EFIS-bildskärmarna framför befälhavaren slocknat var han hänvisad till ett mindre reservinstrument för flyglägesinformation. Planet befann sig nu i moln. Ungefär 13 sekunder efter det att all dragkraft upphört erhöles brandvarning för vänster motor. Styrmannen utlöste motorns brandsläckningssystem och brandindikeringen upphörde efter 26 sekunder.

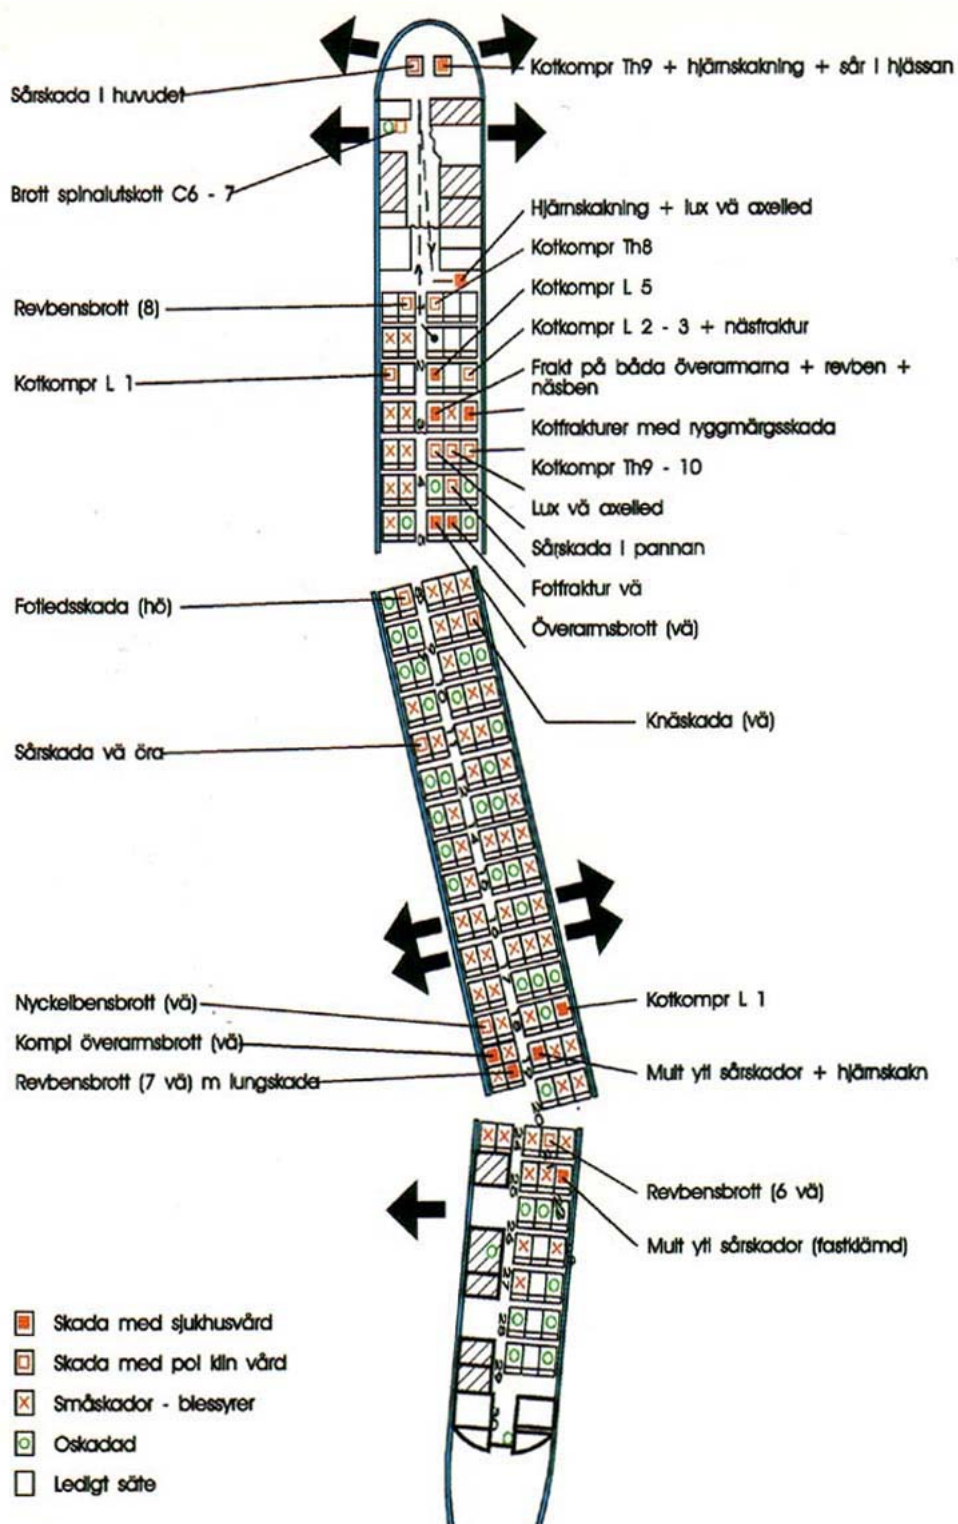
Skiss över besättningens och passagerarnas placering och kroppsskador vid nedslaget.

Som framgår förekom de flesta och svåraste skadorna i den främre sektionen av det sönderbrutna flygplanet och här mest framträdande på dess styrbordssida. Här uppträdde åtta av de nio fallen av ryggsador samt fem av de sju fallen av axel- och/eller armskador.

Skadefördelningen kan förklaras av att flygplanet vid marktagningen slagit i med stjärtpartiet först utan några större vertikala belastningar. Accelerationskrafterna har gradvis ökat alltmer ju längre framåt man kommer i flygplanets kropp och nått maximum i frampartiet. Vid värdering av uppkomna kotfrakturer skattas accelerationskrafterna till 18 +Gz eller högre.

Det medicinska skadepanoramata talar vidare för att retardationen av flygplanet varit låg. Inga väsentliga personskador förekom som var betingade av islag i framförvarande säte. Inte heller fanns skador på underben. Vid besiktning av stolsitsar styrktes detta, då ingen stol hade helt brutits loss. Endast enstaka infästningar hade brustit. På ett antal stolar förekom en måttlig grad av deformation som kan ha haft en accelerationsdämpande effekt. Det förhållandet att flygplanet slagit i marken med en rollattityd åt höger har medfört sidobelastningar mot vilka passagerarna inte var tillräckligt skyddade av midjebältet. Ett stort antal fall av mindre blessyrer kan förklaras härav.
