# Dammbrottet i Ungern 2010

Kamedo-rapport 100

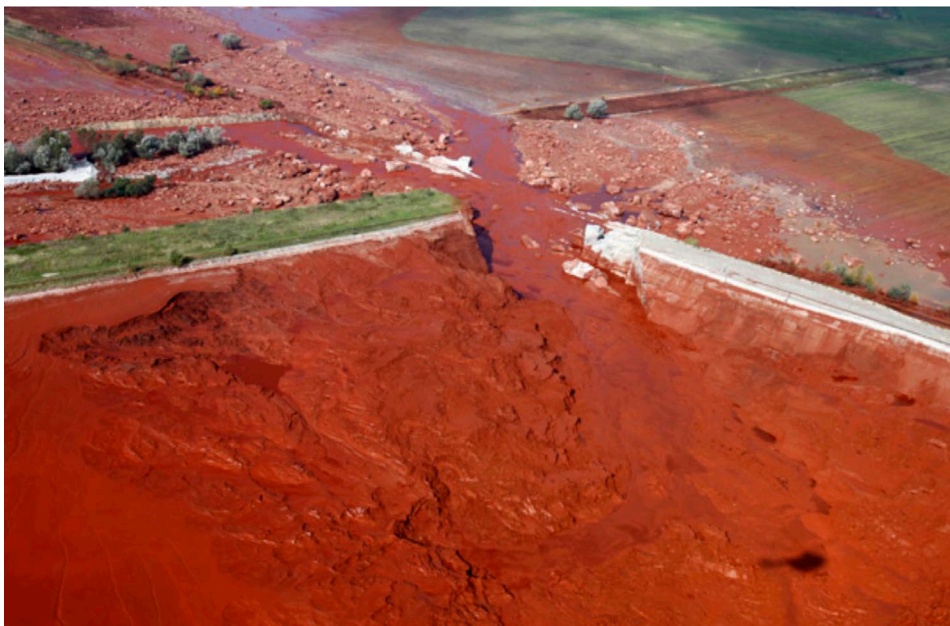
Bild 2: Dammbrottet i damm nr 10 vid aluminiumfabriken Magyar Aluminium Zrt i Ajka. Foto: Ministry of Public Administration and Justice, Ministry for Government Communication [Public domain], via Wikimedia Commons.

Ungersk domstol slog fast att dammen hade brister i konstruktionen och att rödslam var att betrakta som miljöfarligt även om det inte klassificerats som sådant. Domstolen konstaterade att en verksamhet som hanterar den här typen av avfall ska betraktas som miljöfarlig verksamhet. Vidare fastslogs att om MAL, som var ansvarig för dammens säkerhet, hade genomfört systematiska kontroller av dammen skulle sprickorna och sättningarna i dammen ha upptäckts. MAL dömdes till att betala 470 miljoner euro för brott mot miljölagstiftningen [6].

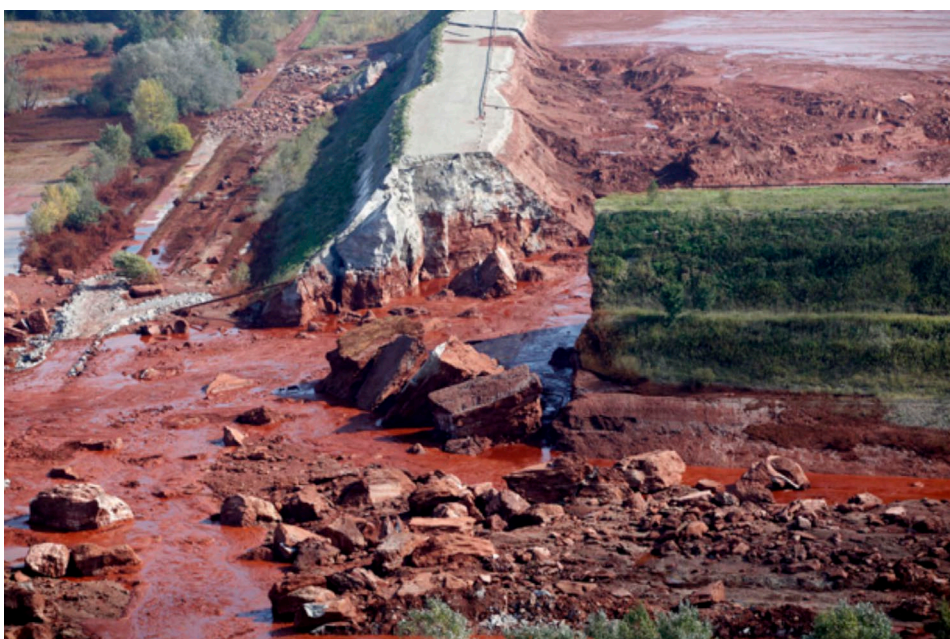
Bild 3: Närbild på dammbrottet i damm nr 10 tillhörande aluminiumfabriken Magyar Aluminium Zrt i Ajka. Foto: Ministry of Public Administration and Justice, Ministry for Government Communication [Public domain], via Wikimedia Commons.

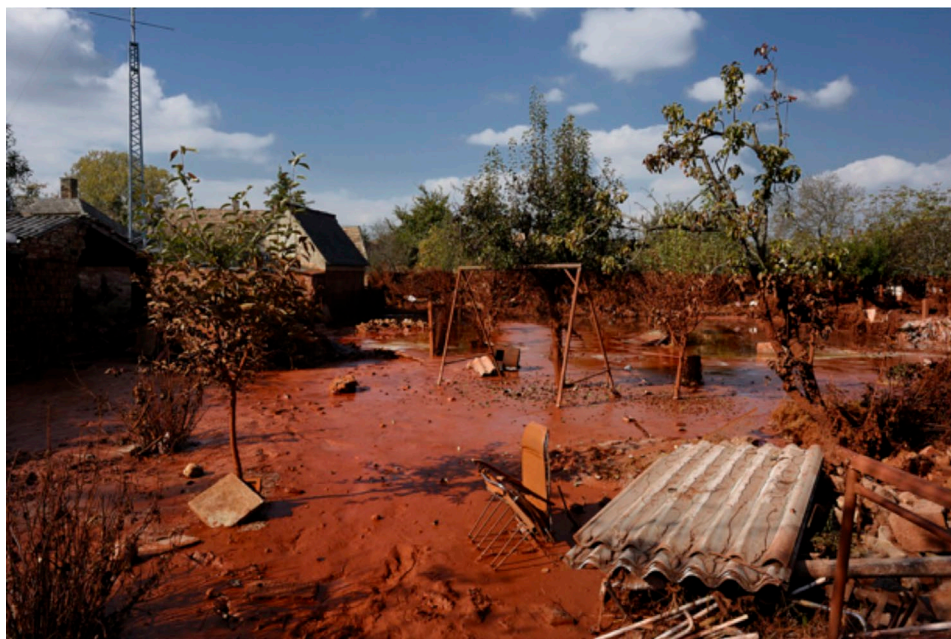
Bild 4: Slammet forsade igenom hela samhällen och översvämmade stora områden
